Færdig Udbygning.

Rapport Tilsynsnotat - Afleveringsforretning af d. 19.08.2021

Skovhaven

Adresse Skovhaven, Børkop

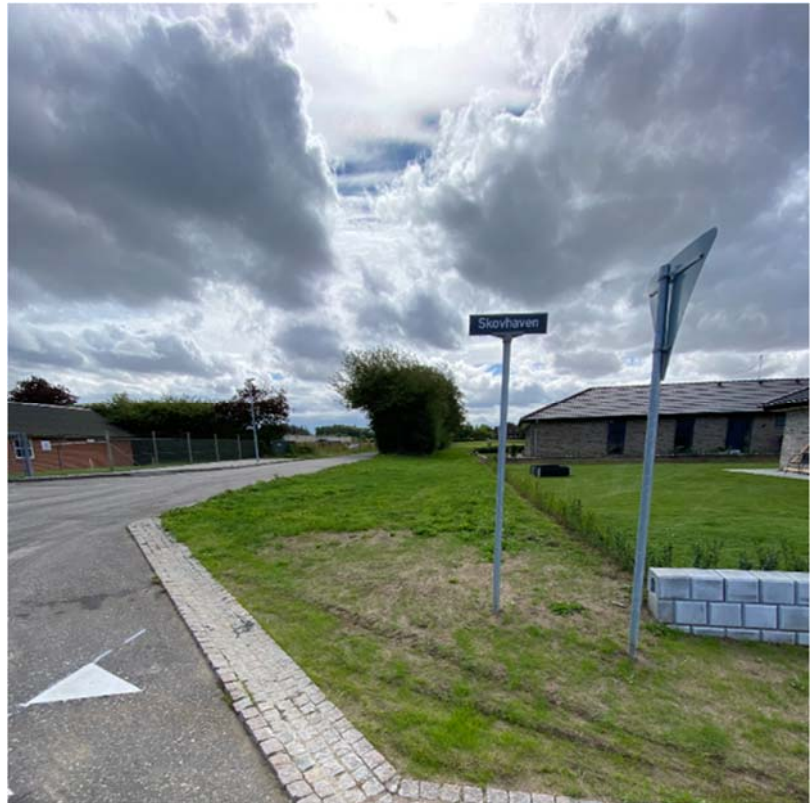
Foto 1.1.1
2021-08-19

1.1 Hjørneafskæring

Rabatten ved hjørneafskæring er sporkørt.

Aktion: Ingen, da entreprenøren har udført arealet korrekt, men er ikke ansvarlig for anvendelsen og driften af området.

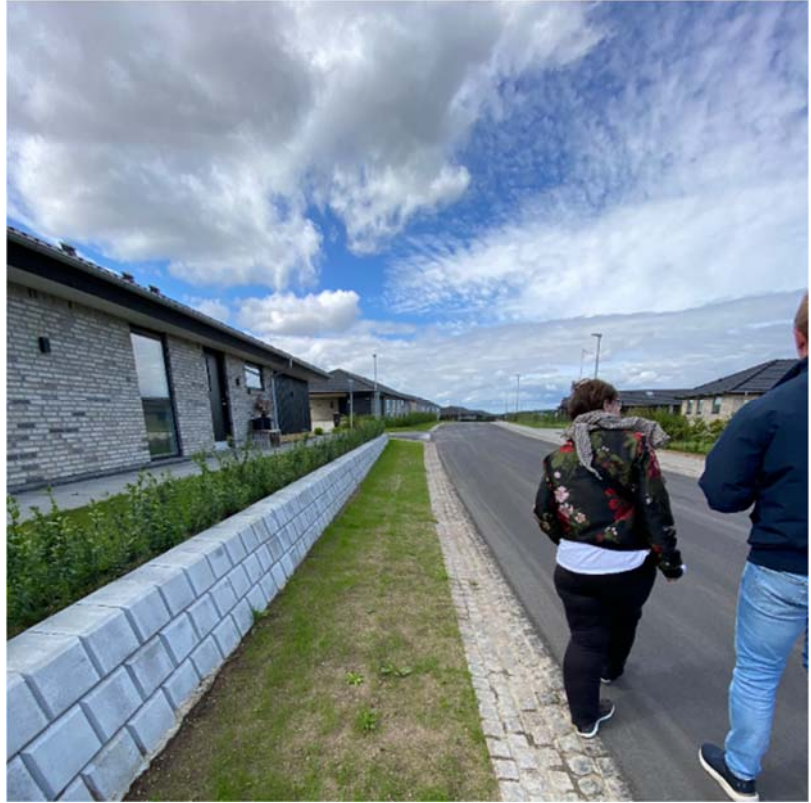
Foto 1.2.1
2021-08-19

Rabatter

Rabatter langs kommunalvej er udlagt jf. aftale og godkendt af GF/Tilsynet.

Aktion: Ingen

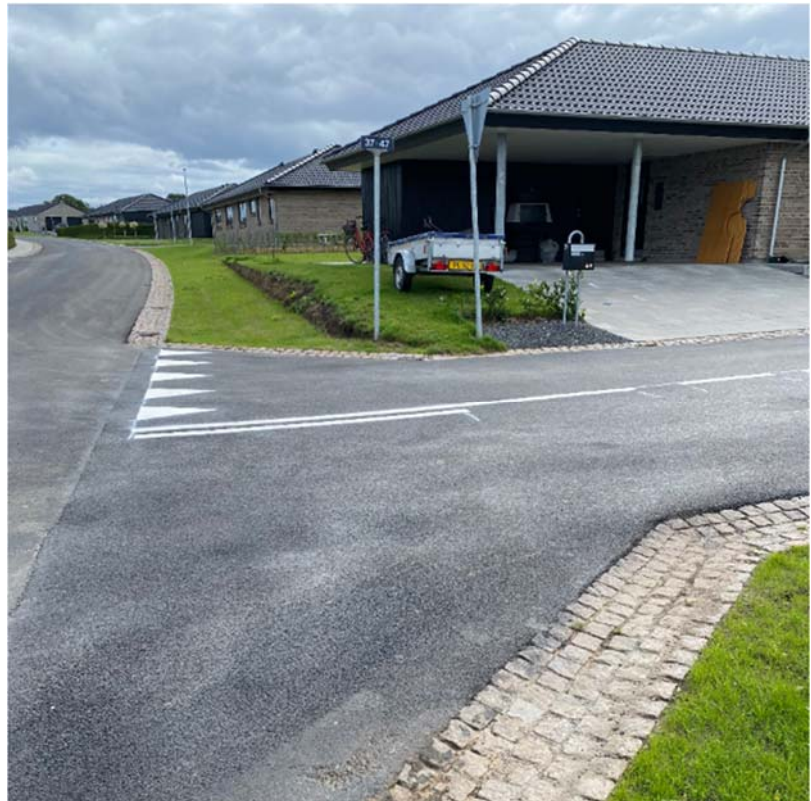
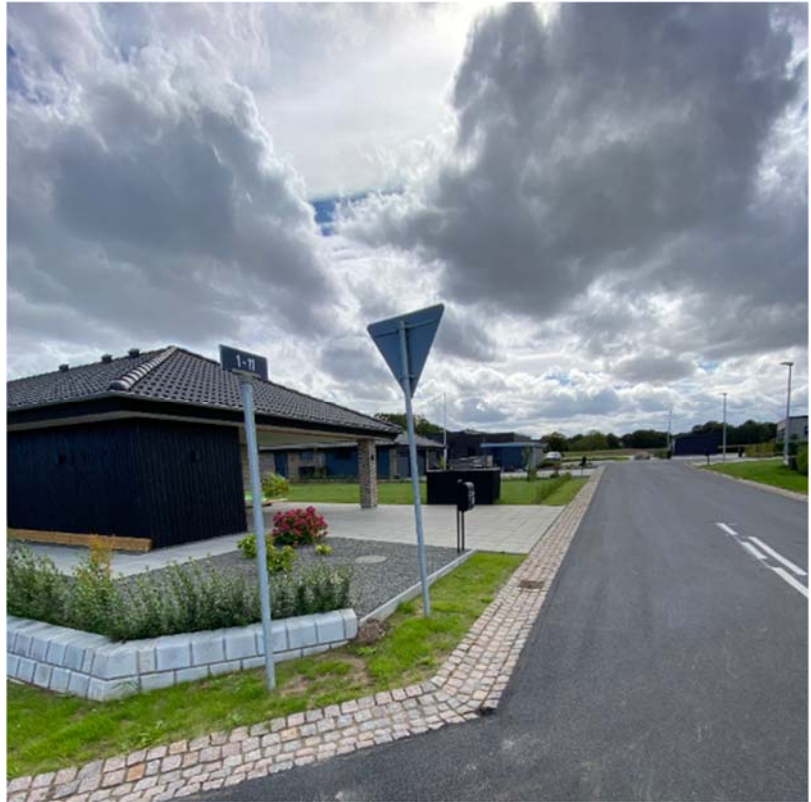
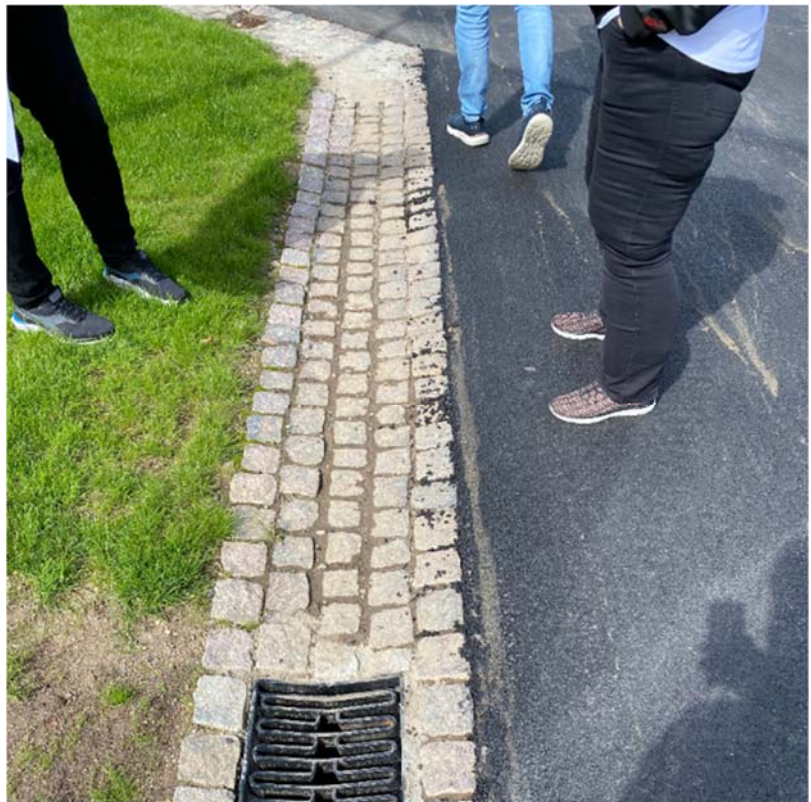
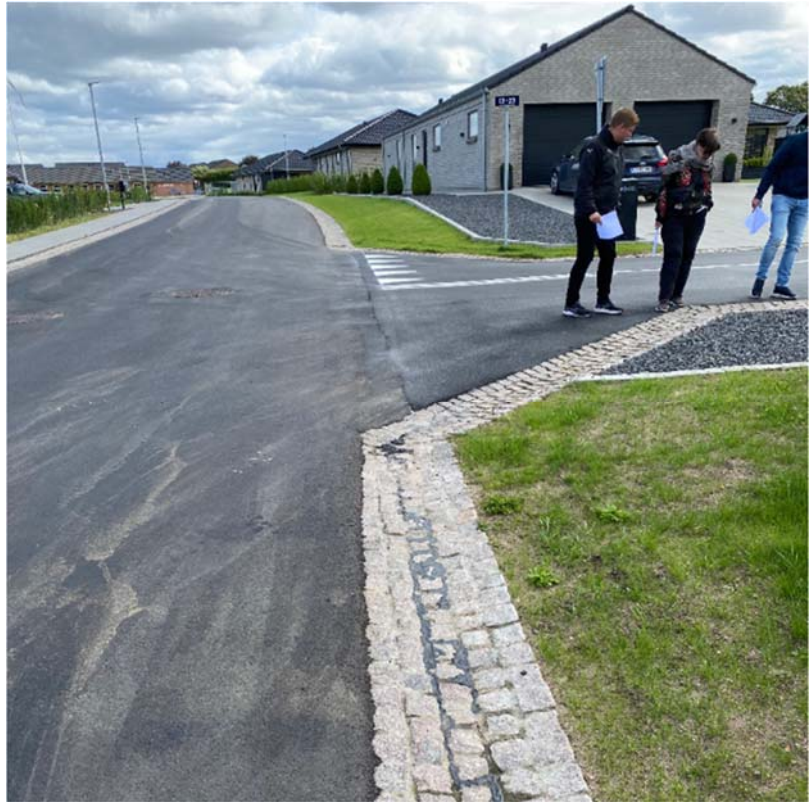
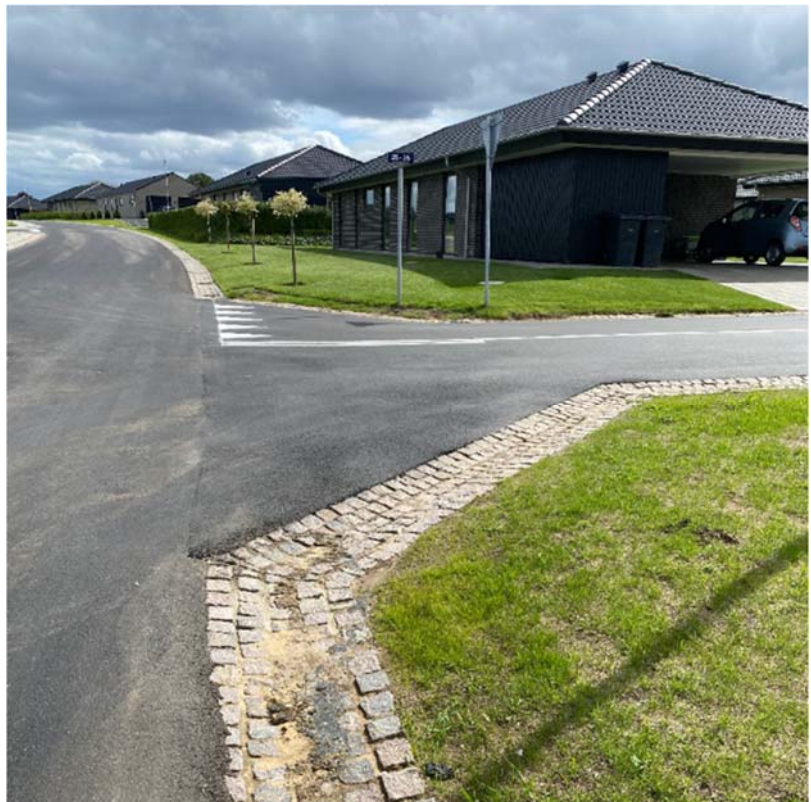
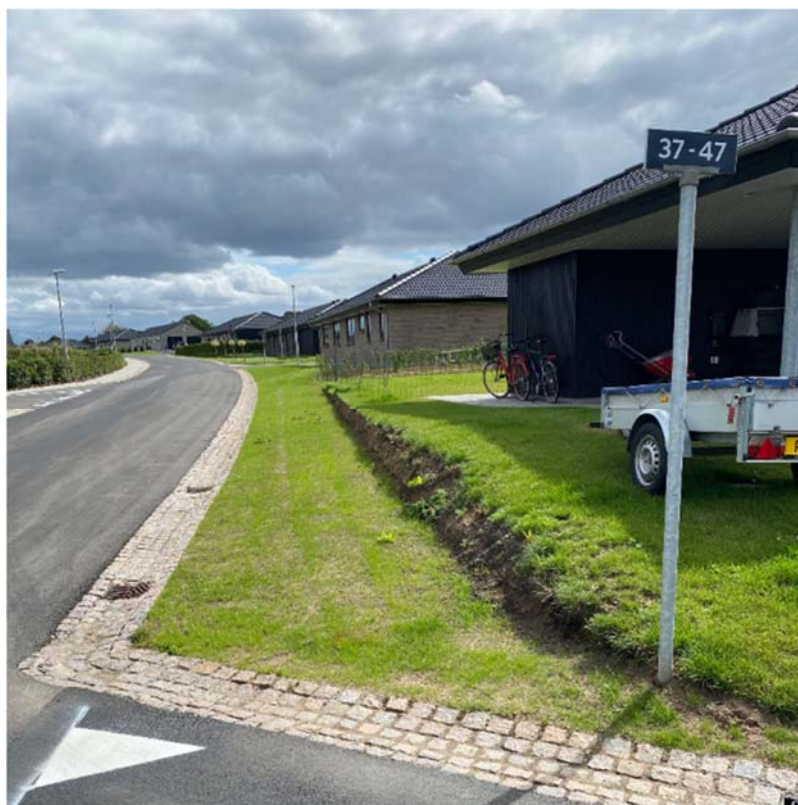
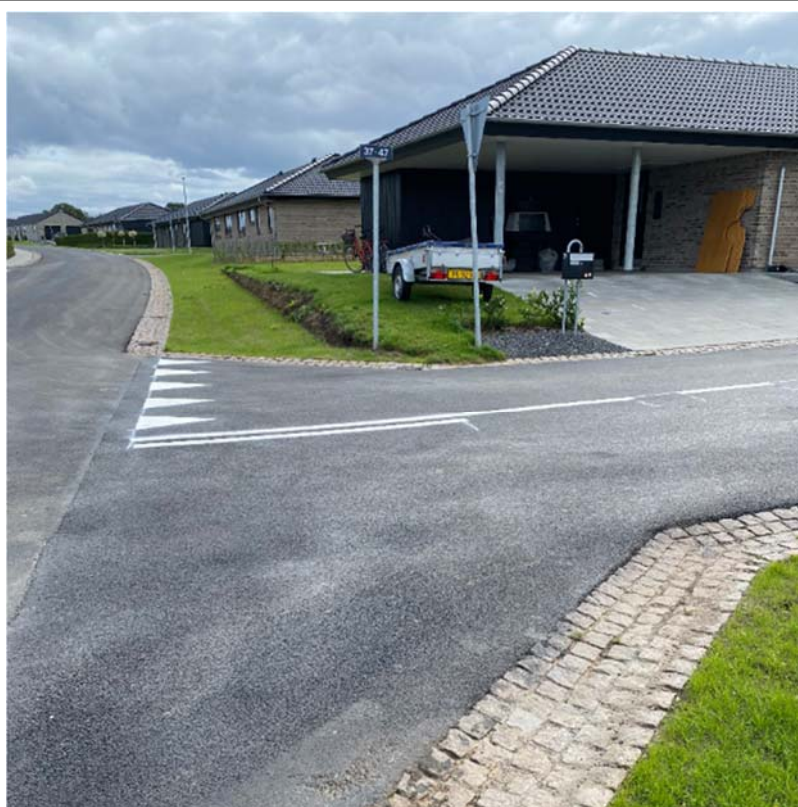
1.3 Vandrende

Beskrivelse Ud fra visuel observation fremgik det af mødet, at samtlige lunger i vandrende er enden oprettet eller suppleret med en tørbrønd med tilslutning til nærmeste sandfangsbrønd jf. aftale. Der var heller registreret bemærkninger fra GF om lunger i periode, hvorfor man må betragte opgaven som værende udbedret og afsluttet.

Aktion: Ingen

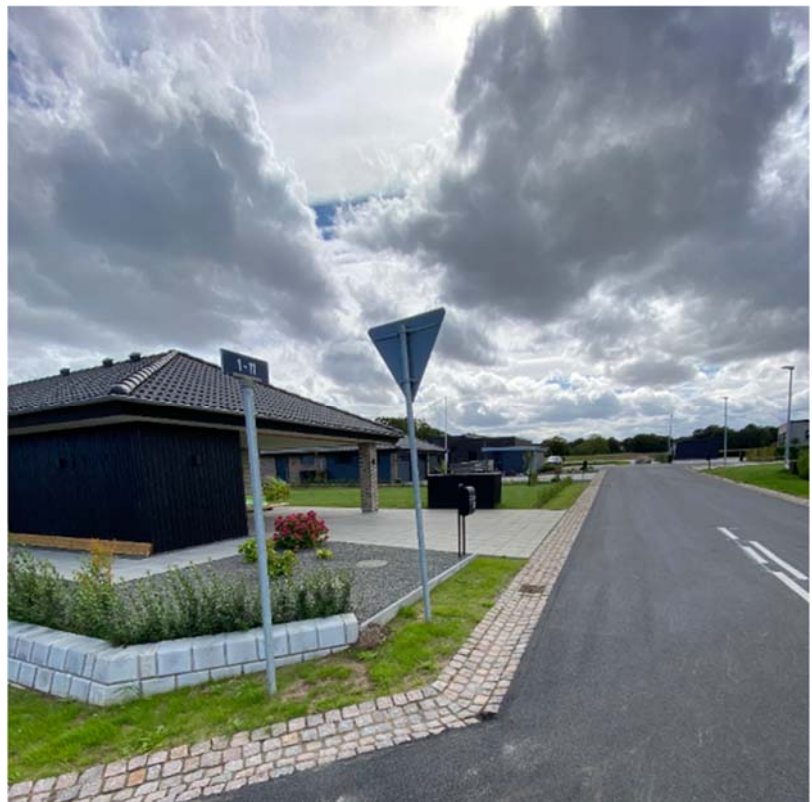
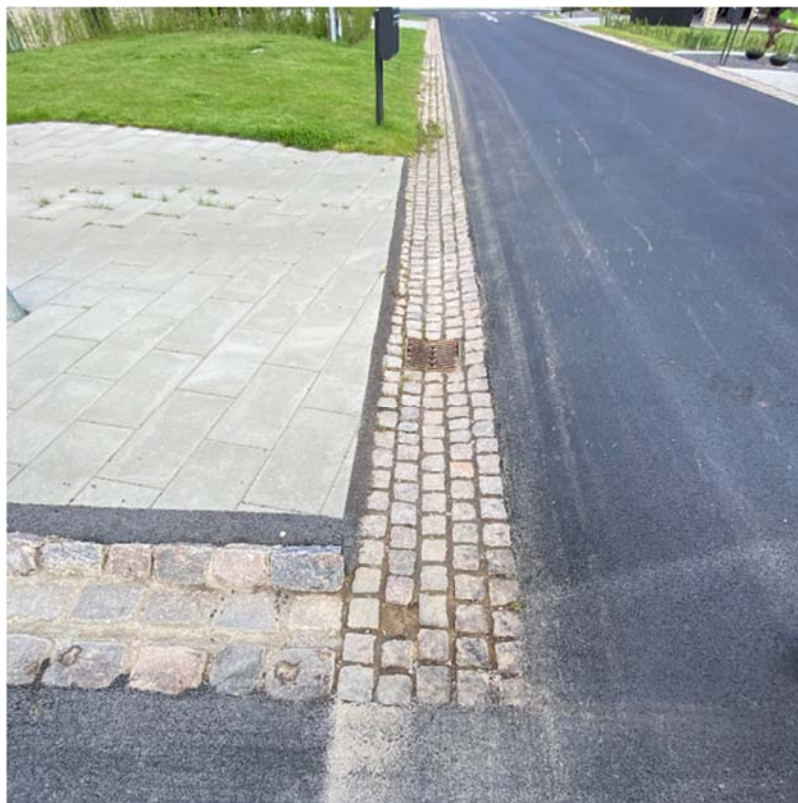
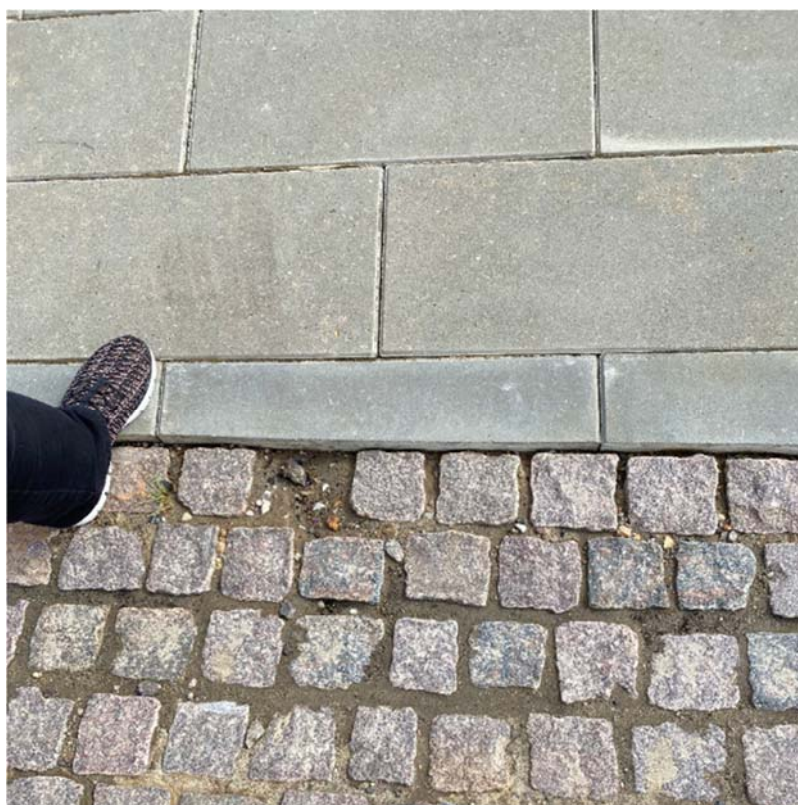
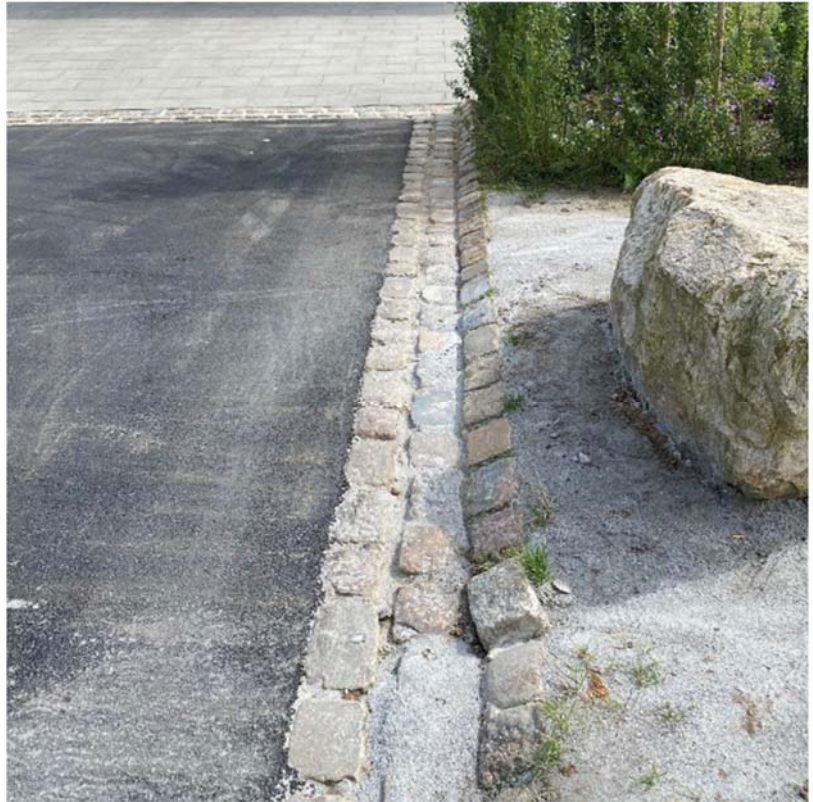
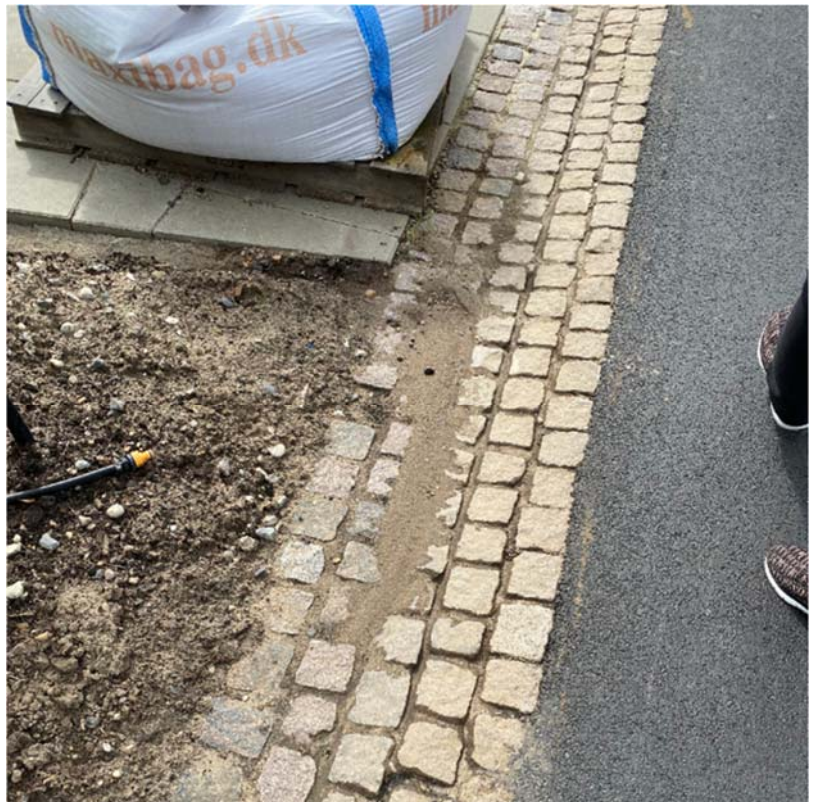
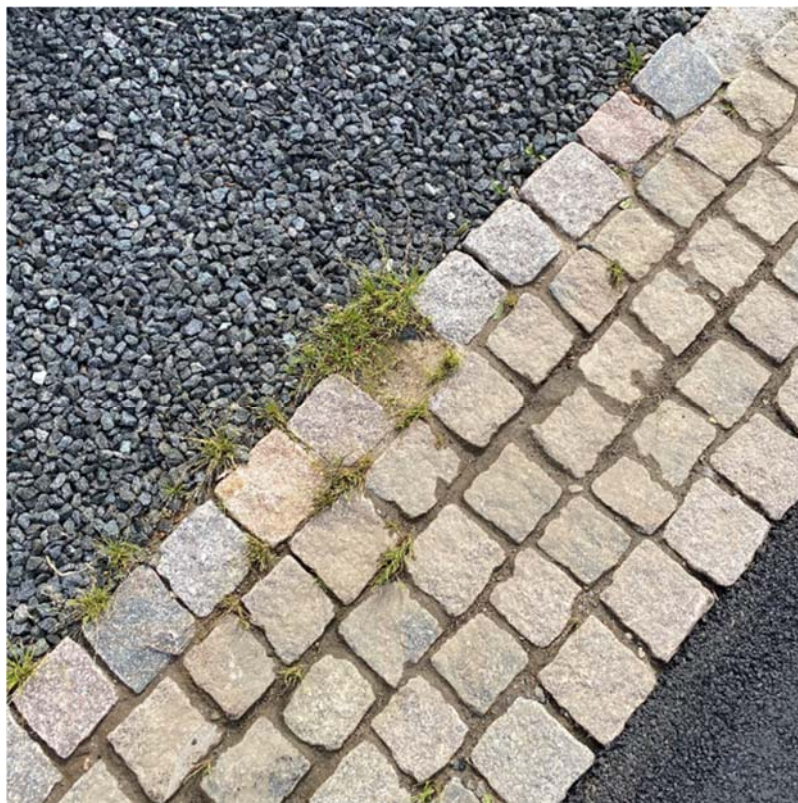
1.4 Mangler eller løse chaussesten

I vandrender er der flere steder konstateret manglende eller løse chaussesten.

Vedr. billede 7 - Har tilsynet fået henvendelse d. 12.08.2021 fra Simon Jensen at chaussesten var kørt løse af asfaltfirmaet ifm. asfaltudlægning.

Aktion: Entreprenøren sørger for retablering af alle manglende sten, samt udbedring af de løsesten. (bemærk ingen beton på overfladen)

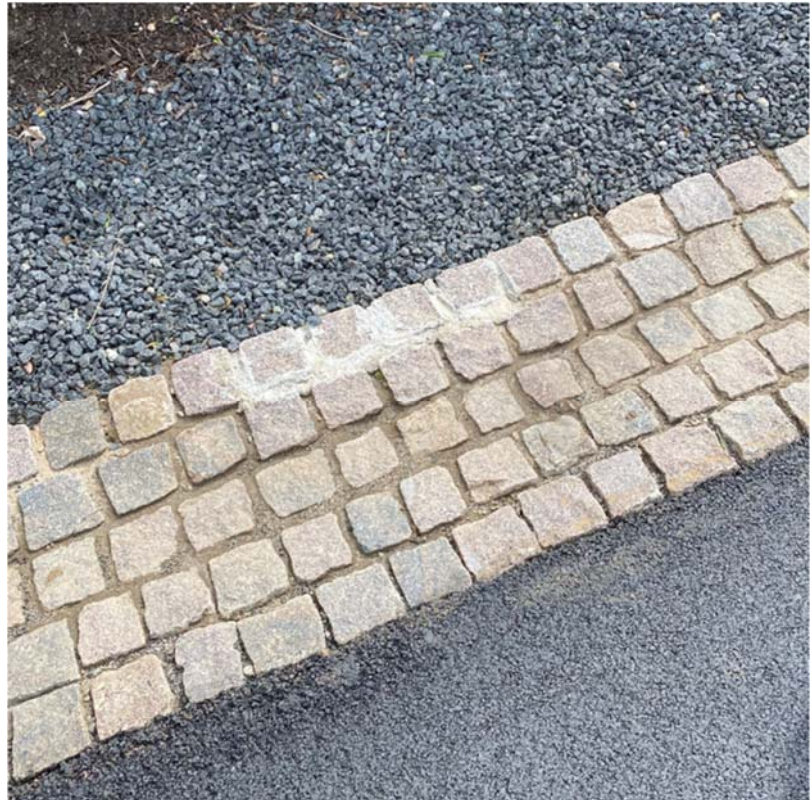
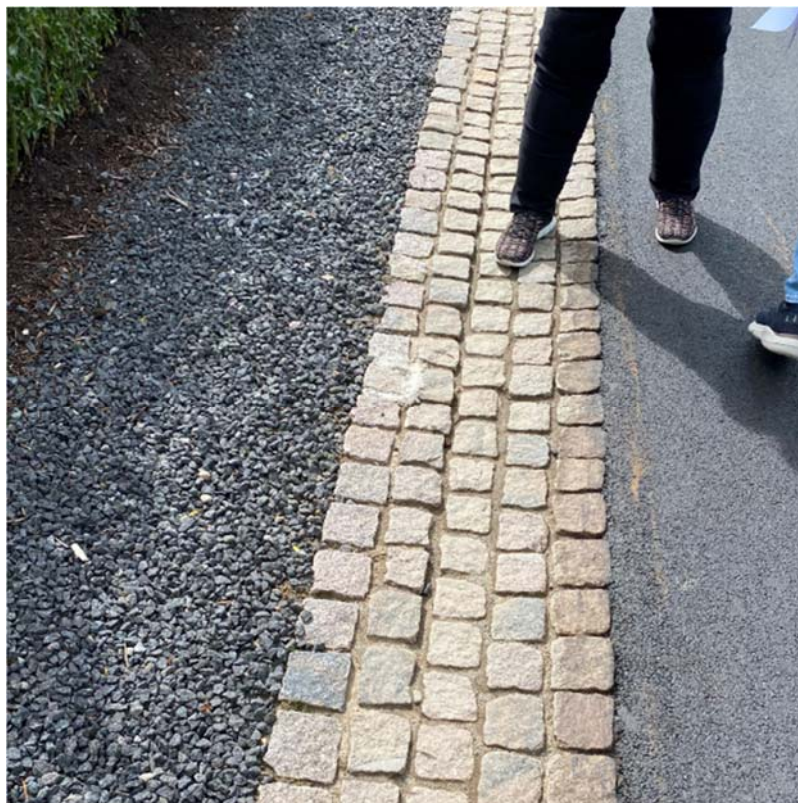
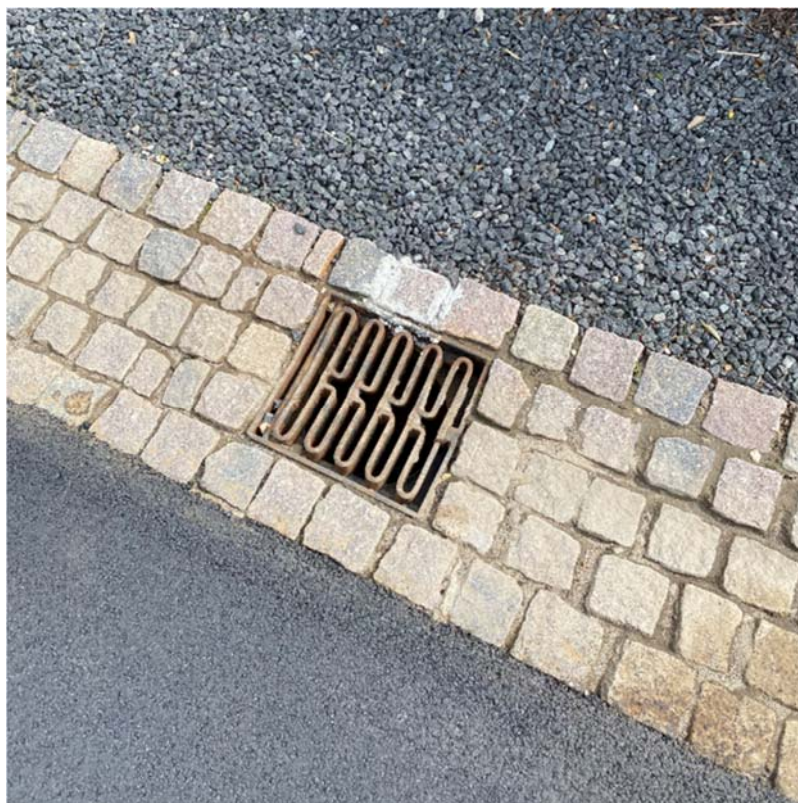
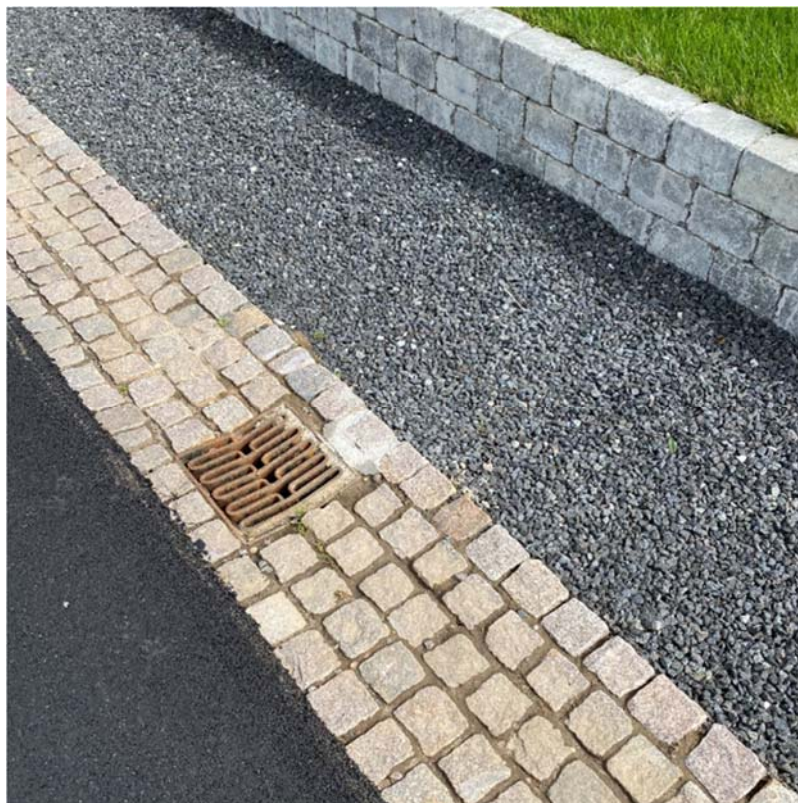
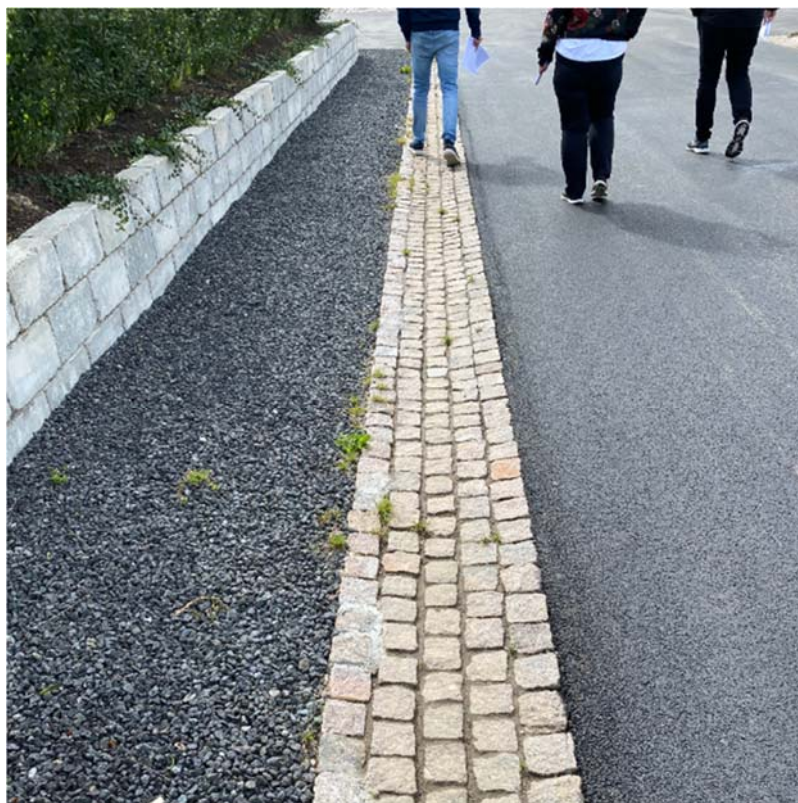
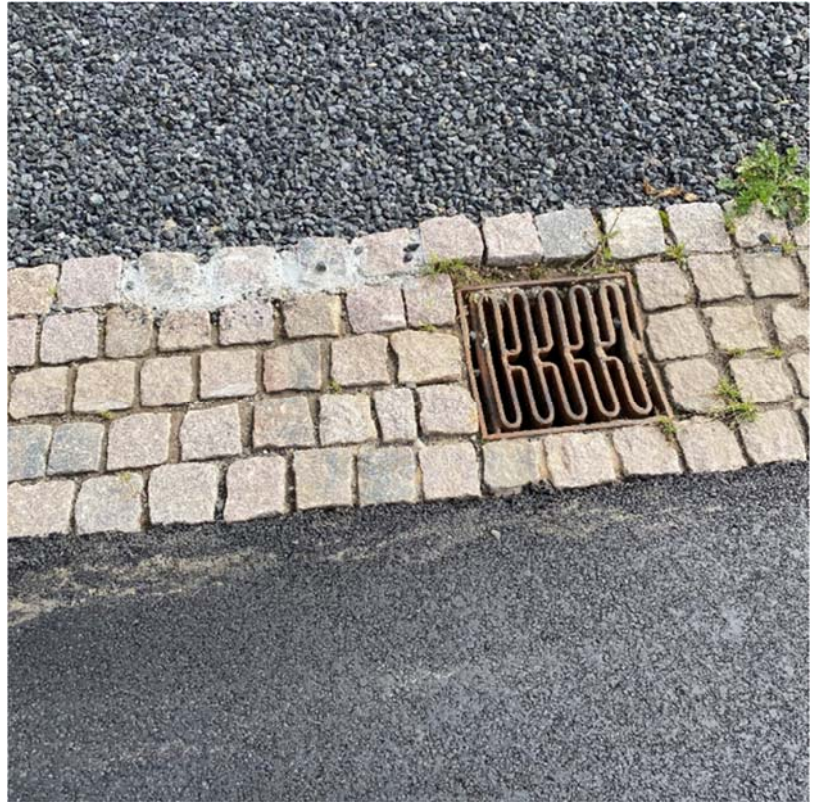
1.7 Betonrester på chaussesten

Vedr. udbedring af løse sten, har entreprenøren udlagt meget beton, således denne dækker overfladen og ændre udtrykket. Det kan ikke accepteres.

Aktion: Entreprenøren oprensede overfladen og fjerner betonrester, således chaussesten kommer til udtryk som omkringliggende forhold.

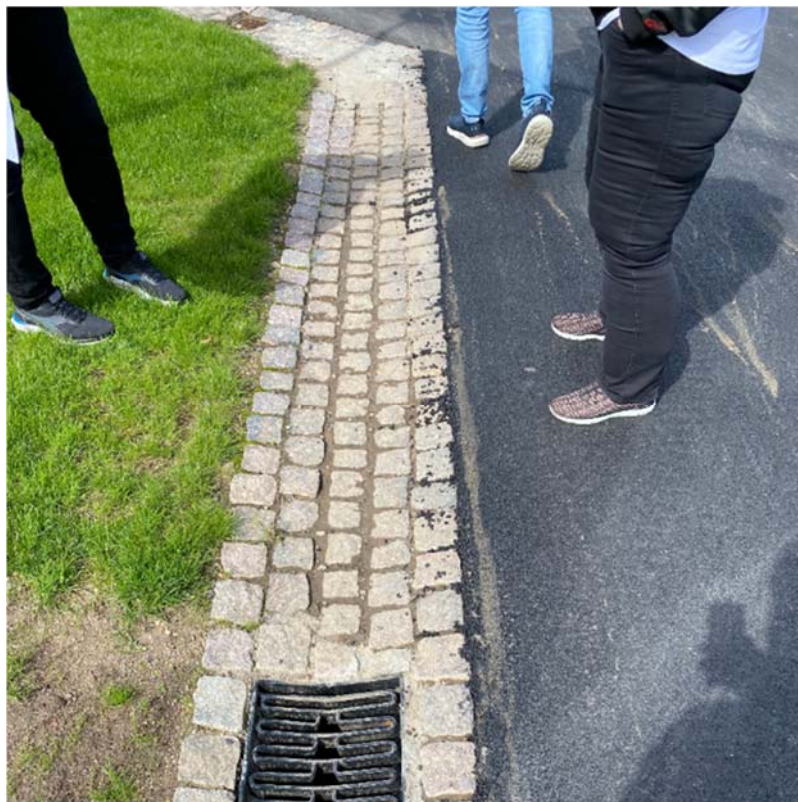
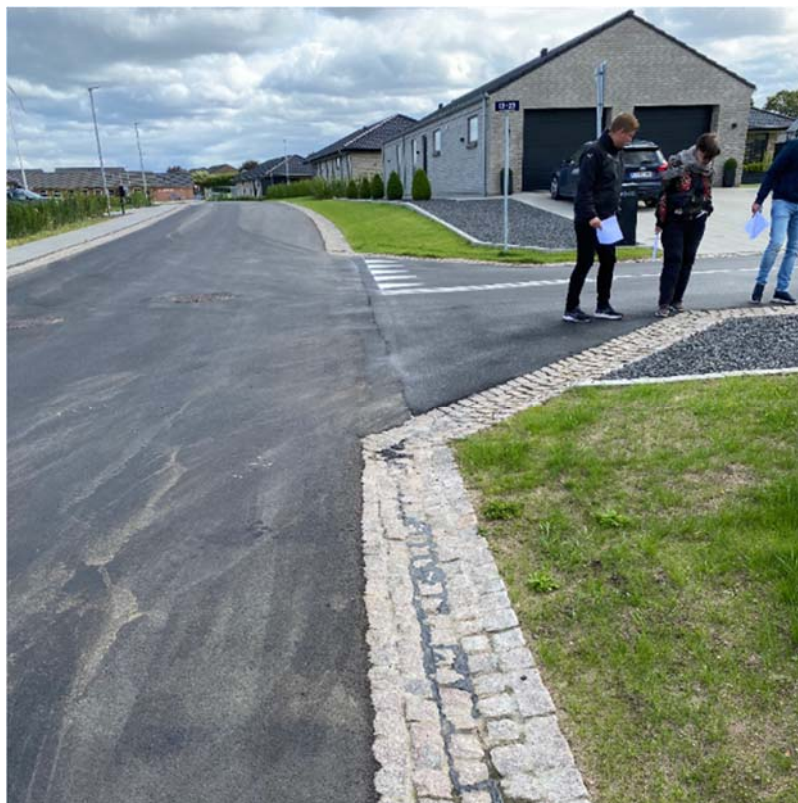
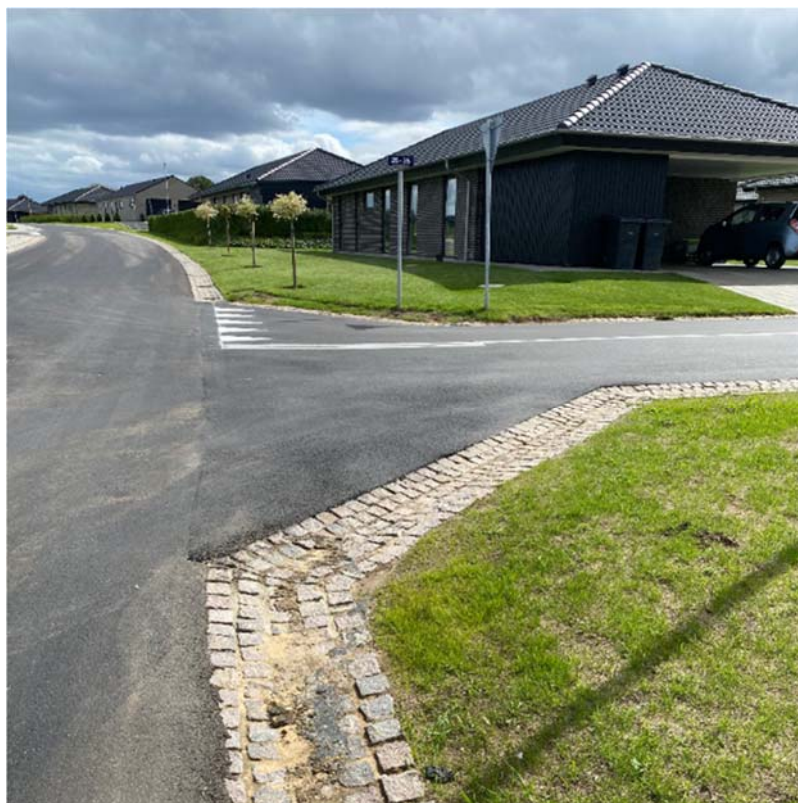
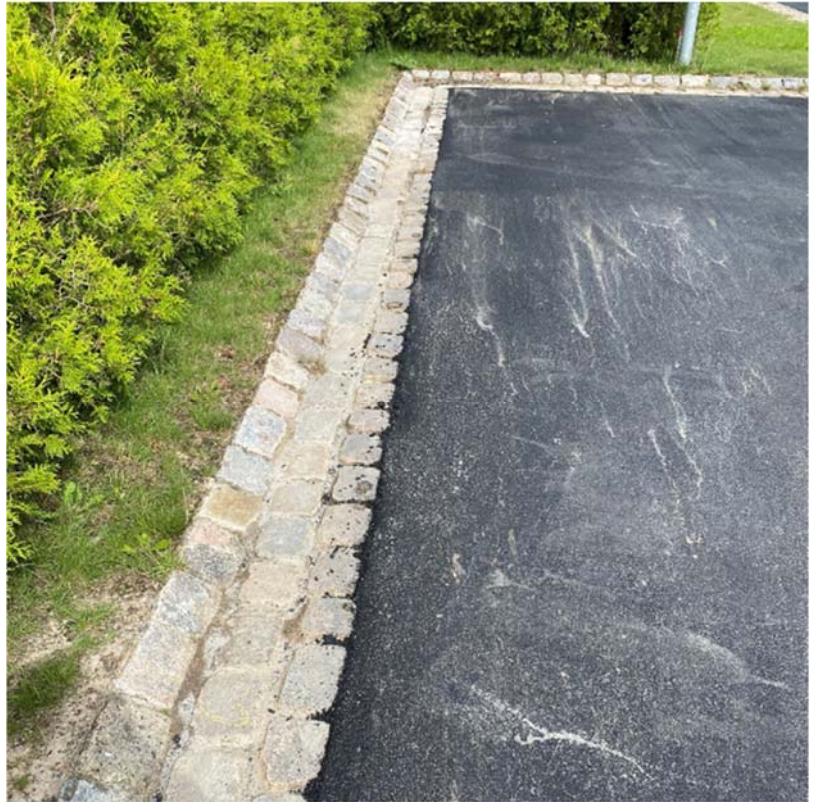
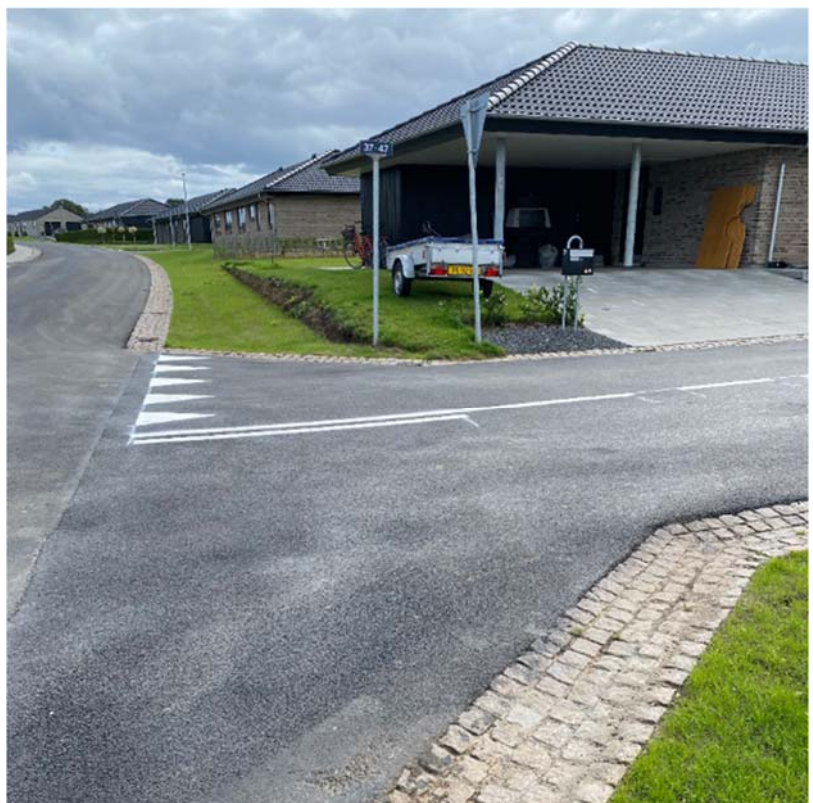
1.8 Asfaltrester smuldret i vandrende

På flere strækninger, og særdeles vendepladser og hjørneafskæringer er der smuldret asfaltrester og lagt sig i fugerne. Enkelte steder har bitumen sat sig fast til overfladen.

Aktion: Entreprenøren sørger for rensning af asfaltrester, samt bitumenflade er klæbet på betonrenden.

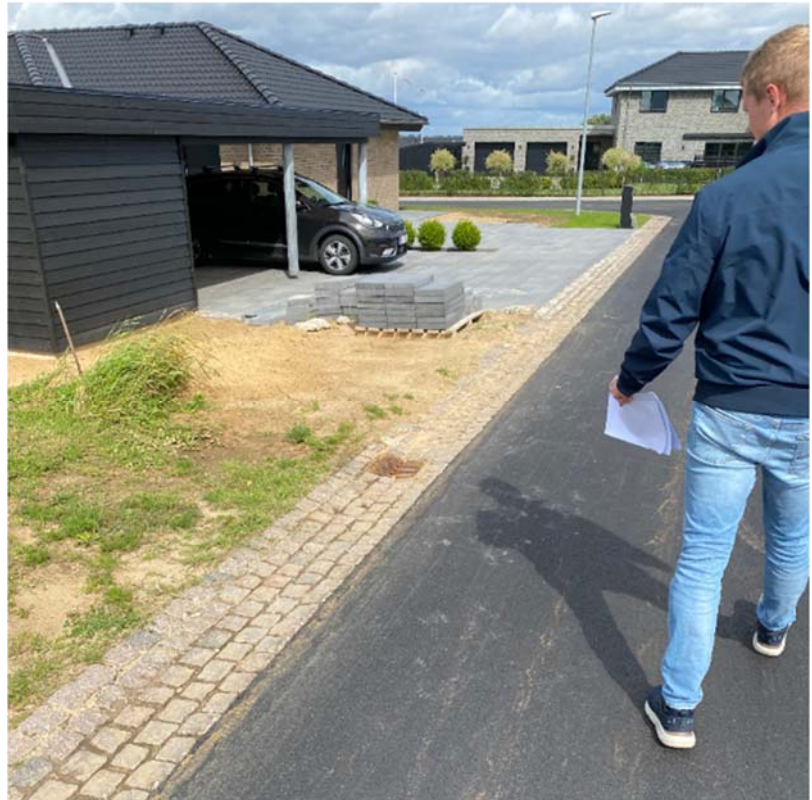
Foto 1.9.1
2021-08-19

1.9 Rabat ved grund 35

Beskrivelse Rabatten langs grund 35 er ikke udlagt færdigt grundet manglende oprydning. Rabatten er derfor ikke omfattet af nærværende afleveringsforretning eller ved blive taget i betragtning ved efterfølgende 1- og 5 års eftersynet.

Aktion: Ingen.

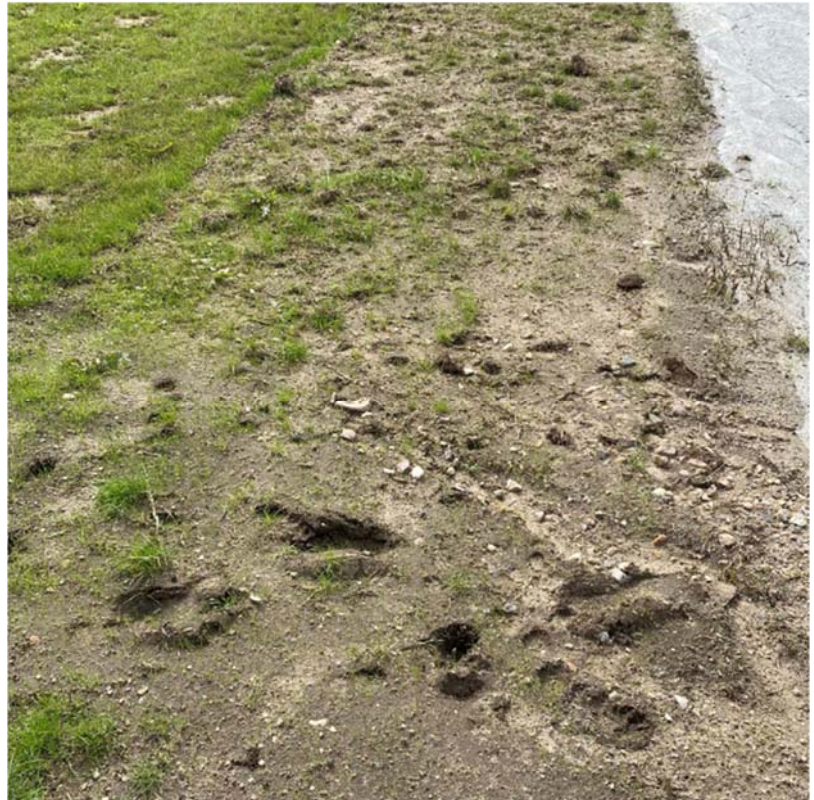
Foto 1.10.1

1.10**Fællesarealer ved sti**

Fællesareal/Rabat ved stitilslutning til stamvej har ikke en acceptabelt finish. Meget stenet, ujævn og flere større klumper udlagt.

Aktion: Entreprenøren udbedre arealer og finregulerer ligesom det er udført på modsatte side af stien.

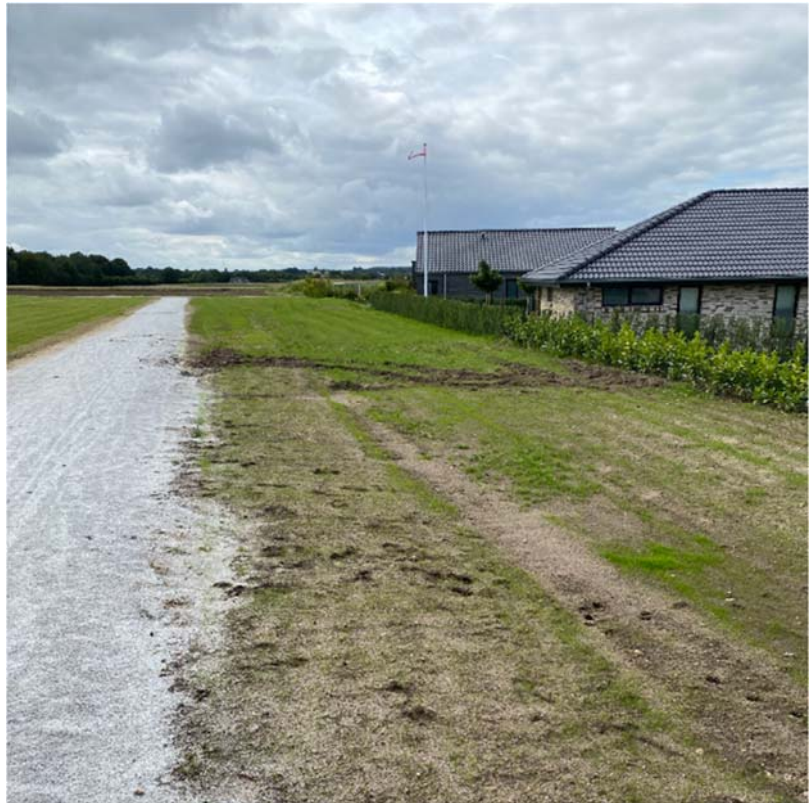
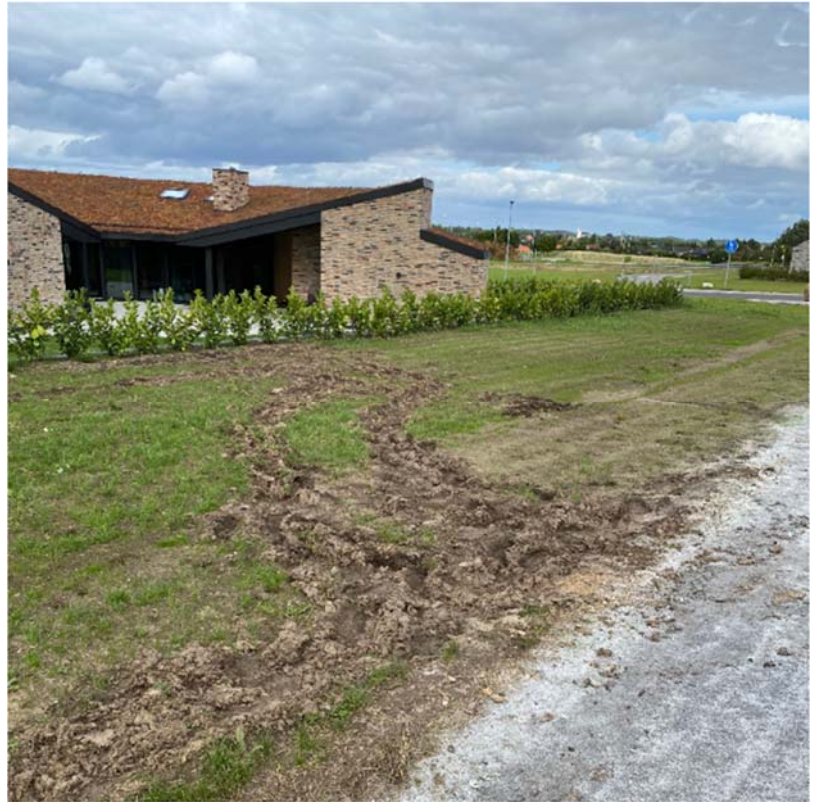
1.11**Fællesarealer ved stien**

Fællesarealer ved stien nord for området, er udbedret fornuftigt, men der er kørsel over arealer er registreret efterfølgende - hvilket har gjort skade på fællesarealer.

Aktion: Ingen, da entreprenøren ikke er ansvarlig for driften og betjening af arealer.

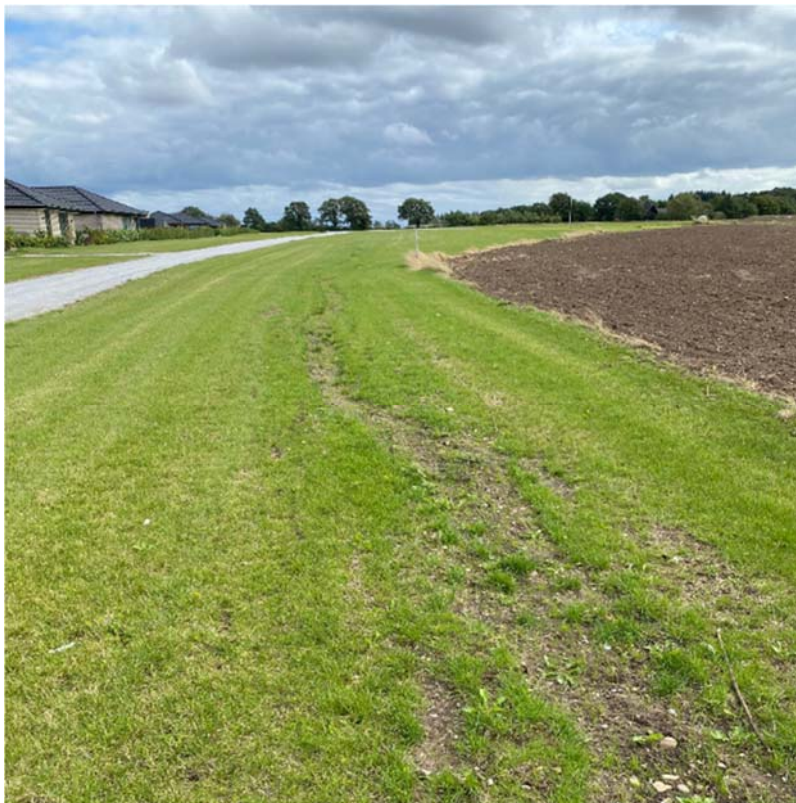
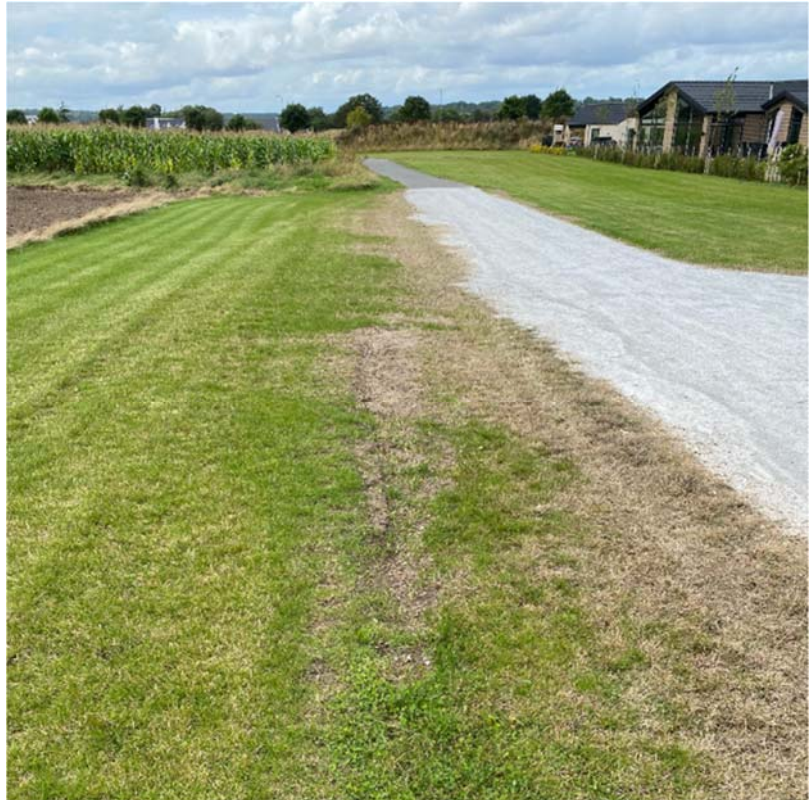
1.12 Skyllerende i fællesarealer

Det er igen registreret skyllerende efter entreprenøren allerede har udbedret forholdene.

Aktion: Efter særskilt ønske jf. efterskrift d. 20.08.2021 fra GF, er det besluttet at skyllerende reableres/planeres med muldudlægning og ny græssåning forår 2022.

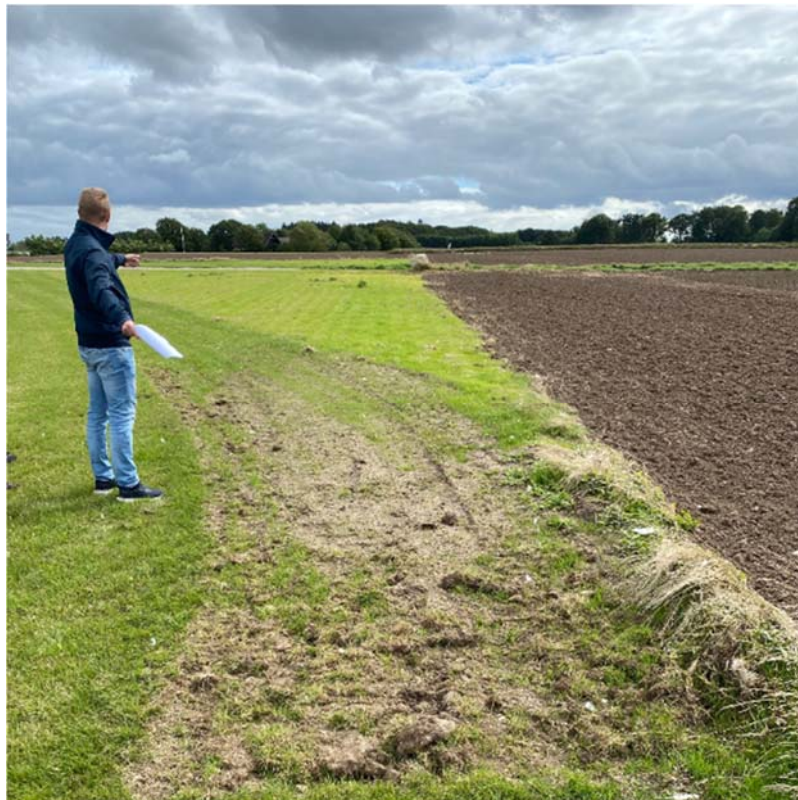
Foto 1.13.1
2021-08-19

1.13 Fællesarealer vest for området

Fællesarealer vest for området, mangler retablering. Der er konstateret bred spor af ødelagt eksisterende fællesareal, da man skulle udlægge nye fællesarealer fra marken.

Aktion: Entreprenøren skal udbedre fællesarealer ved muldudlægning/finregulering og græssåning.

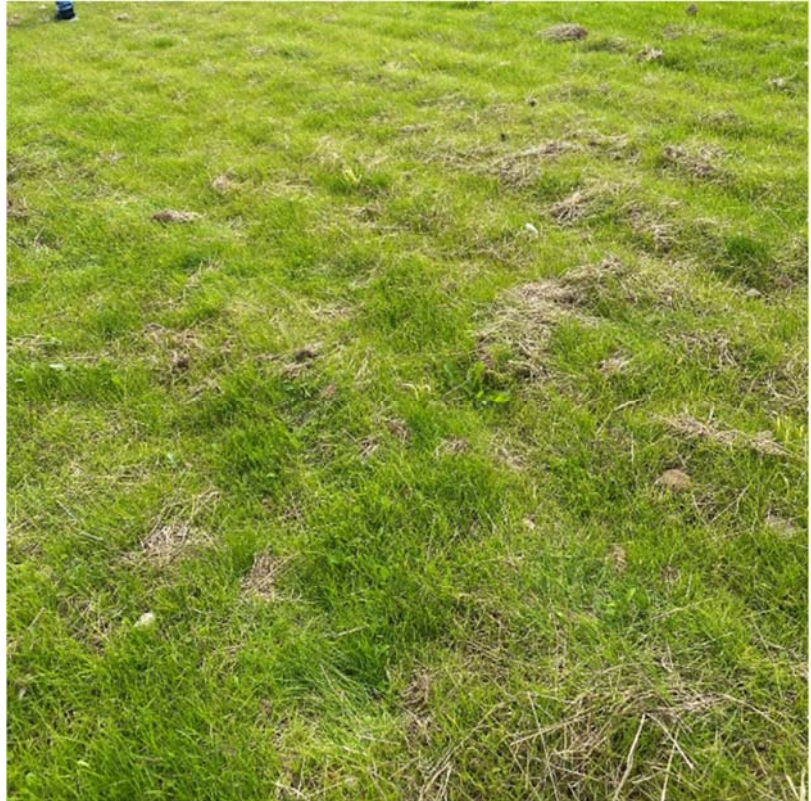
Foto 1.15.1

Fællesareal meget ujævn.

Det er konstateret at et af de nyudlagte fællesarealer er meget udjævn, og gamle pløjemærker ikke er finreguleret. Græsset vokser fint.

Aktion: Entreprenøren udjævner fællesarealer ved tromling med valsetog.
