Færdig Udbygning.

Rapport Tilsynsnotat - Afleveringsforretning af d. 19.08.2021

Skovhaven

Adresse Skovhaven, Børkop

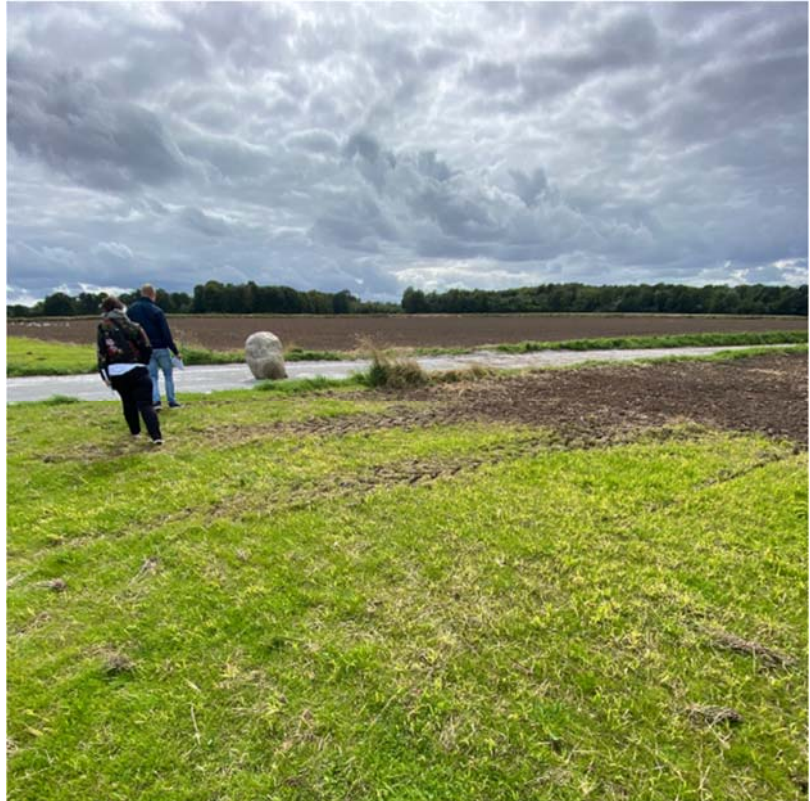
Foto 1.16.1
2021-08-19

1.16 Anvendelse af fællesarealer.

Beskrivelse	Det er registreret at landmanden anvender fællesarealer som vendeplads. Det ønskes påtalt at GF opfordres til at indgå dialog med landmanden om at få det stoppet. Misligholdelse af arealer er ikke holdbar argument til at få tilføjet udbedring af skader til 1 - og 5 års eftersynet.
Identificeret af	Haris Hajdarevic 2021-08-27

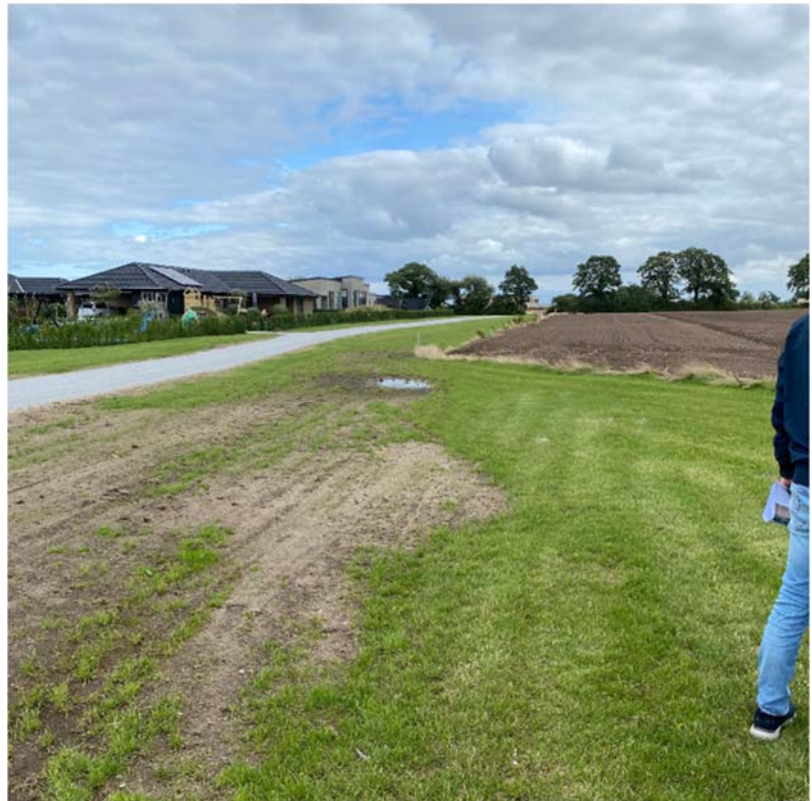
Foto 1.17.1
2021-08-19

1.17 Lunker i fællesarealer

Vandlunker i fællesarealer som er grubet, finreguleret og sået med græs har ikke fået en fornuftig resultat som forventet.

Aktion: Efter særskilt ønske jf. efterskrift d. 20.08.2021 fra GF, er det besluttet at skyllede reableres/planeres med muldlægning og ny græssåning forår 2022.

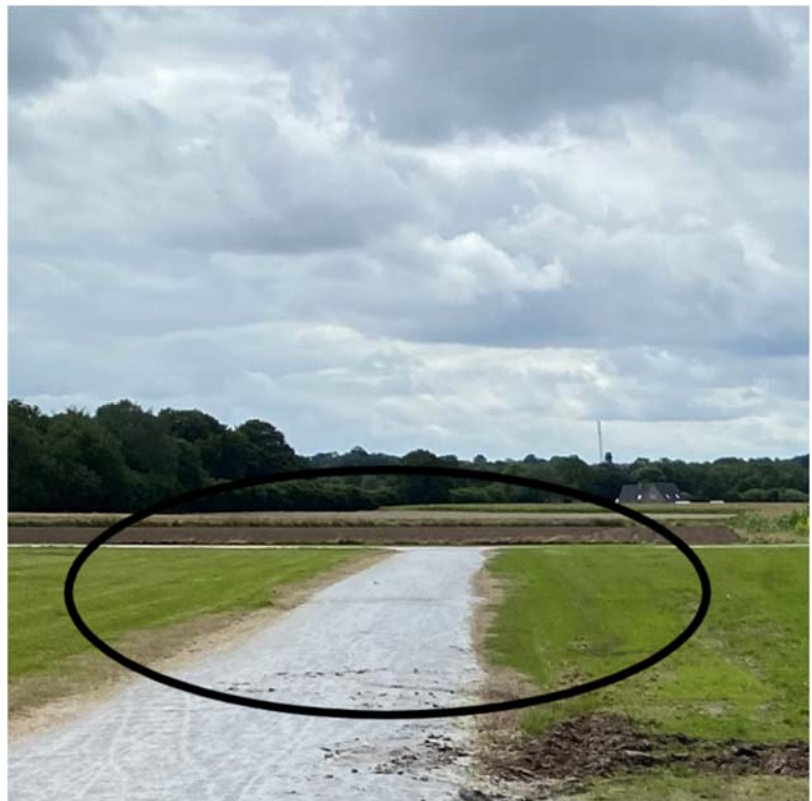
Foto 1.18.1
2021-08-27

1.18 Skyllerender på stenmelstien

Der er registreret 4 skyllerender på stenmelstien.

Aktion: Efter særskilt ønske fra GF jf. efterskrift d. 20.08.2021, er det af entreprenøren accepteret at udbedre skyllerende i stenmelstien, for at få en god afslutning. Entreprenøren sørger for fotodokumentere udbedringer.

Det skal i denne sammenhæng på det kraftigste understreges at valget for udlægning af stenmel på stierne påhviler GF - hvilket efterfølgende er udført præsentabelt og i topklasse. Løbende udbedring og drift påhviler hermed ikke entreprenøren efter anlæggelsen.

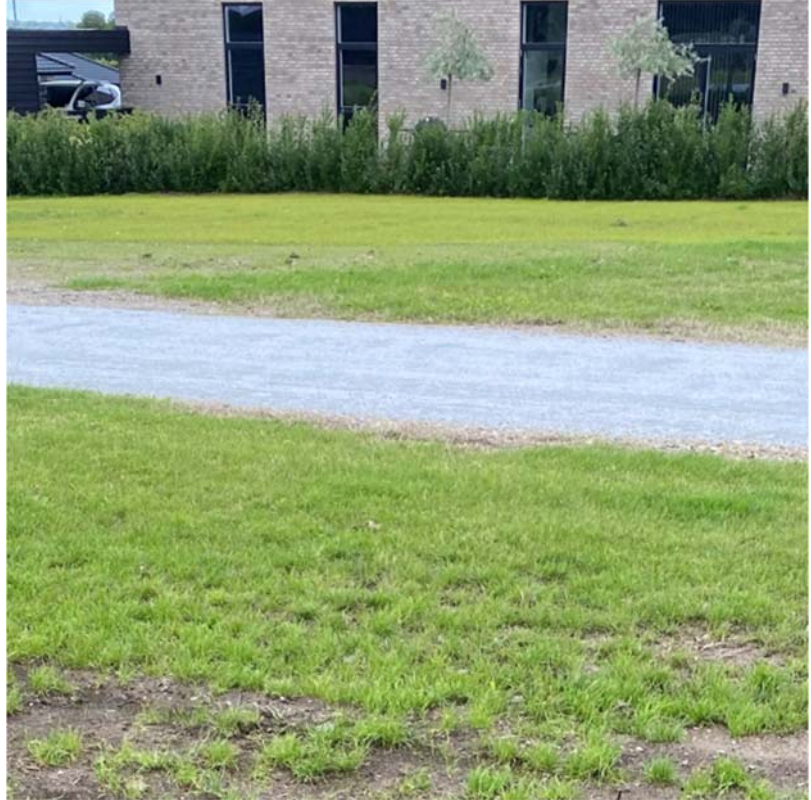
Foto 1.19.1
2021-08-19

1.19**Eksisterende markvej.**

Beskrivelse	Eksisterende markvej er hermed udbedret jf. aftale. Arbejdet og resultatet er hermed godkendt af GF og tilsynet	
Identificeret af	Haris Hajdarevic	2021-08-27
